铜陵市金启再生建筑材料有限公司建筑垃圾、矿山废弃余料资源化综合
体利用项目

水土保持方案报告表

建设单位：铜陵市金启再生建筑材料有限公司

编制单位：安徽禹泽水务工程技术有限公司

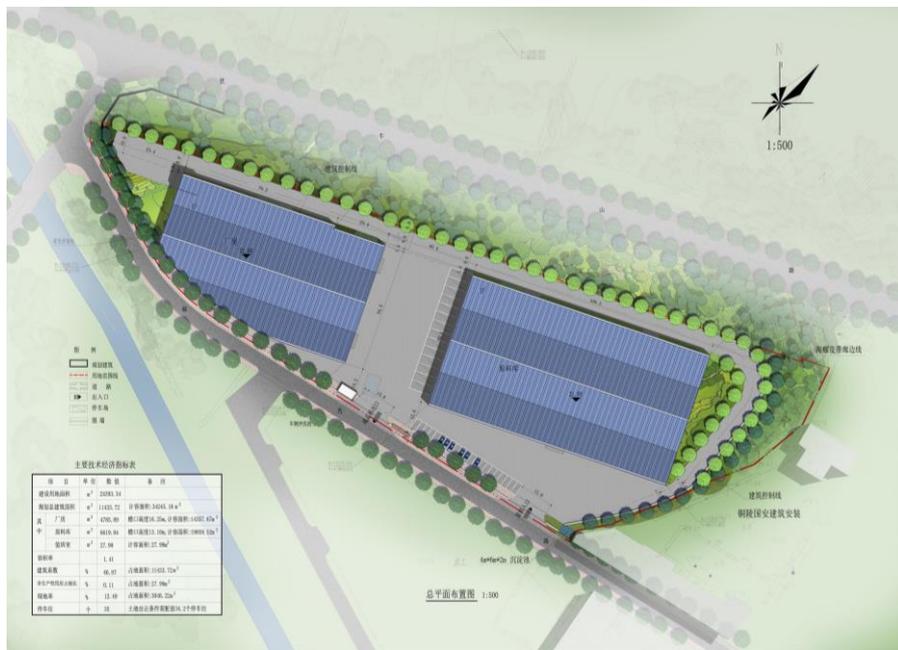
图 1.4-1 铜陵市金启建筑材料有限公司建筑垃圾、矿山废弃余料资源化综合体利用项目平面布置图

依照总体规划原则总体按空间分为办公区、生产区。厂区总平面规划结合地形、地势，节约成本，布局合理。项目区位于铜陵市郊区内，厂区北侧为伏牛路，南侧为福光路，交通便利。项目拟规划占地 24001.2 m²（约 36 亩），总建筑面积 3420 m²，其中厂房建筑面积 5000 m²，办公用房建筑面积 650 m²，其他配套设施用房约 50 m²。配套完善厂区供配电、给排水、绿化、道路、围墙等辅助设施。平面布置图详见 1.4-1 所示。

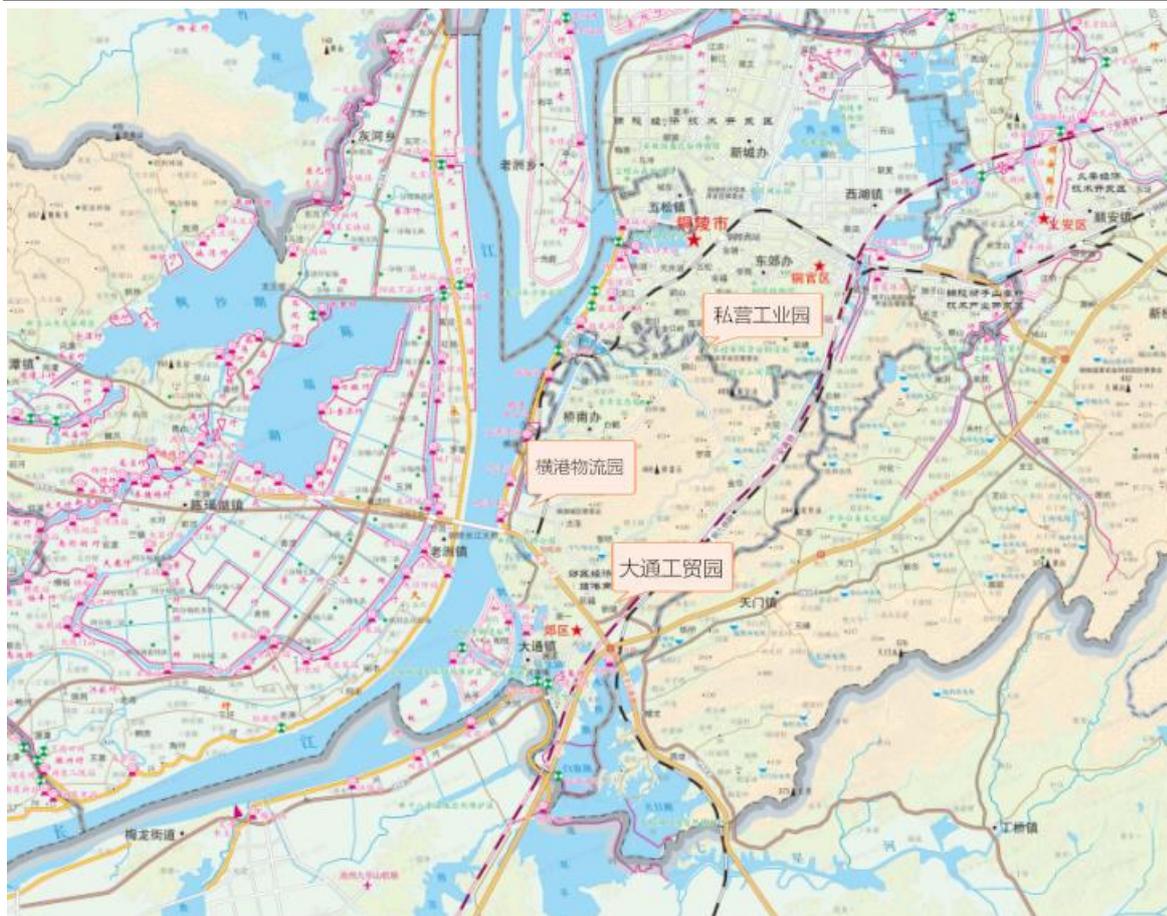
图 2.3 区域水系图

区域水系：私营工业园内部无明显水系，仅有一条人工河穿过；横港物流园内主要水系为长湖，横港物流园建设时将部分长湖回填，用于建设开发区；大通工贸园内部存在一条灌溉渠及多个灌溉水塘。

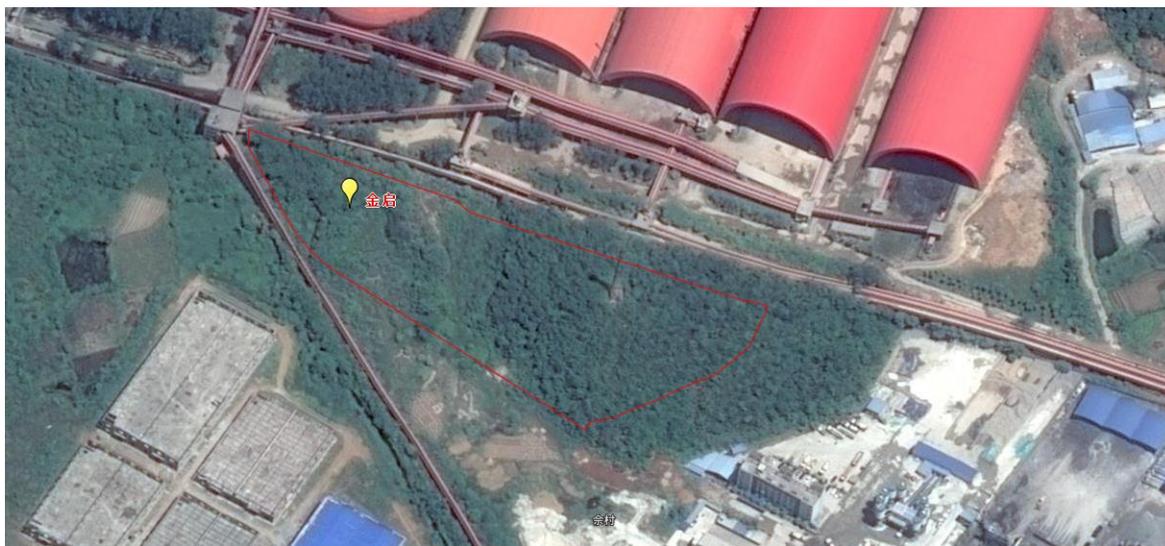
图 4.3-1 项目未开工前卫星图

根据对项目场地的实地调查，项目建设过程中，整个地块均扰动，扰动地表面积为 2.45hm²，损毁植被面积为 2.45hm²。

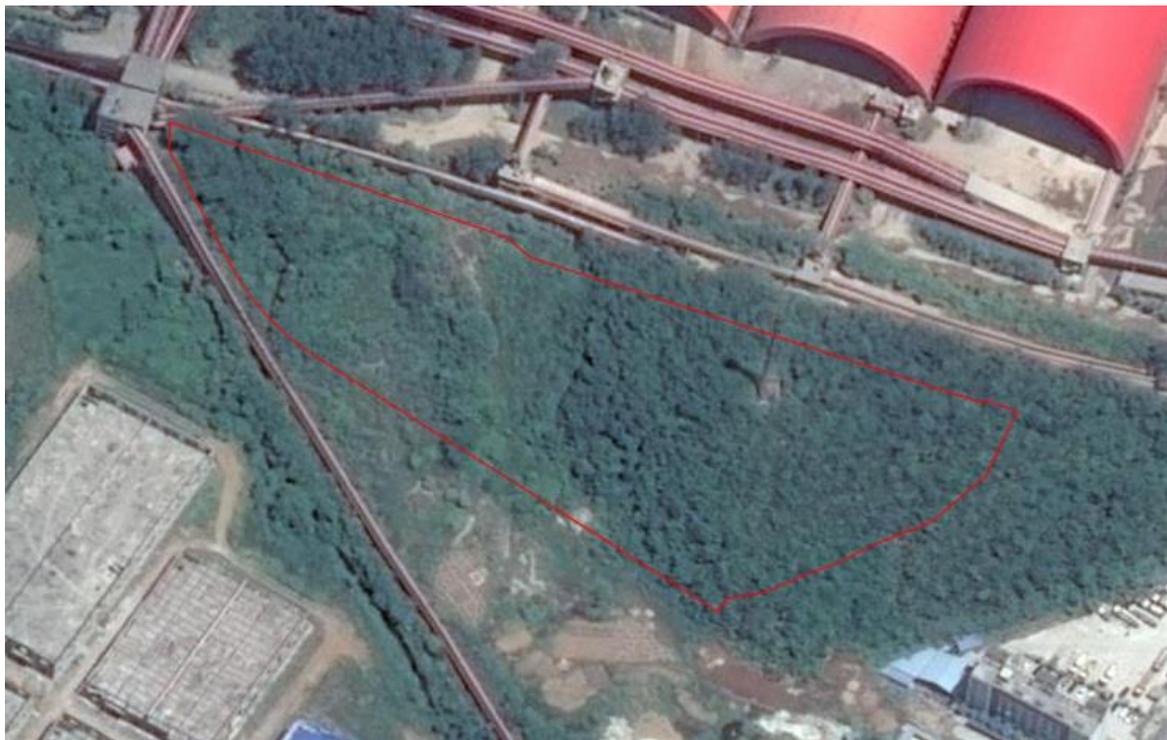
图 5.1-1 水土流失防治责任范围

本项目属建设类项目，按分区原则、依据和方法将本工程水土流失防治分区划分为：包括主体工程区，共 1 个防治分区，具体见表 5.1-1，防治责任范围见下图。

工程分区	占地面积 (hm ²)	占地性质		占地类型	备注
		永久	临时		
主体工程区	2.38	2.38	0	建设用地	包含厂房、原料库和值班室等
临时堆土区	0.07	0.07	0.00	建设用地	道路、广场及建筑物周边绿化
合计	2.45	2.45	0.00
